Traitement des peupliers sur le cours d'eau du Courbet

Chemin de Sartha

Pibrac

Présentation du service GEMAPI (Gestion des milieux aquatiques et prévention des inondations) de Toulouse Métropole

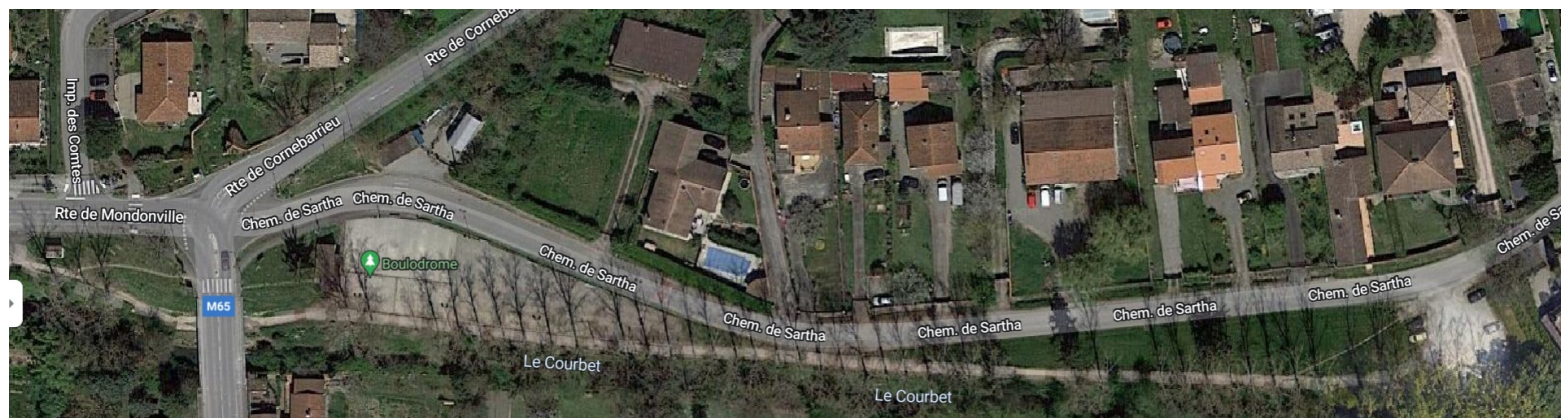
- Tronçon se trouvant au niveau du chemin de Sartha
- Alignement de plus de 40 peupliers plantés il y a plus de 50 ans
- Depuis plusieurs années : chute d'arbres et de branches
- Arbres vieillissant ayant atteint un stade critique -> risque de chute et de création d'embâcles dans le cours d'eau pouvant aggraver le risque inondation et risque pour les promeneurs de chute ou mort
- Suite à ce constat et aux récents épisodes de crue, nécessité de réaliser une **expertise sanitaire et mécanique** de l'alignement de peupliers

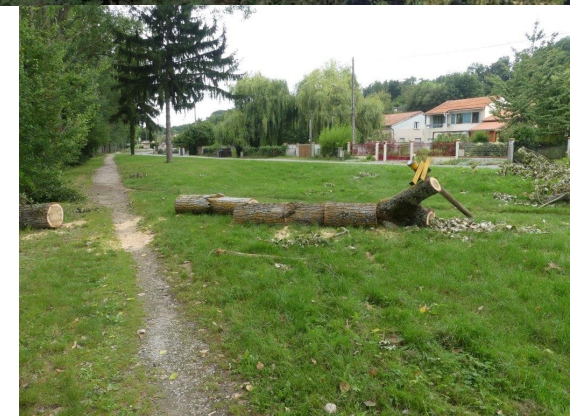
Peuplier tombé en juin 2020
